## 8. Typische Fehler und Schwächen

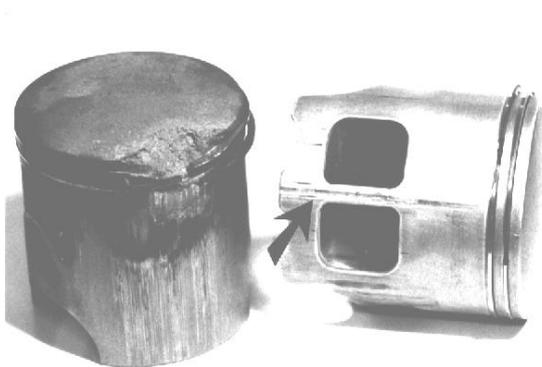
Bei zu geringem Pleuenspiel treten vorwiegend Freßspuren am Einlaßsteg auf.

Bild 270.: Kolben mit Freßspuren

Abhilfe schafft hier das Ausarbeiten von ca. 3/100 mm mit einem Fächerschleifer im Stegbereich.

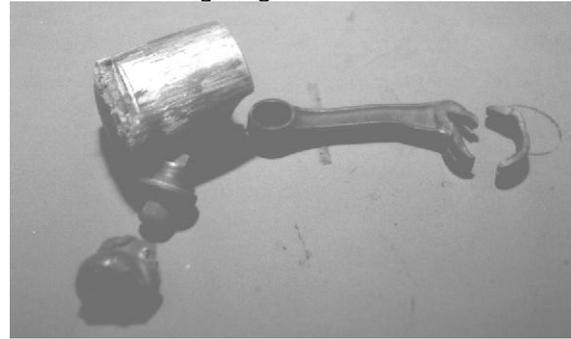
Die **Kurbelwelle** hat eine mittlere Lebenserwartung von 35.000 - 60.000 km. Meist treten Defekte am unteren Pleuellager auf, die im Normalfall zum sofortigen Blockieren des Motors und übelstem Pleuschrott führen, da die Reste des Lagers im Pleuengehäuse umherfliegen.

Bild 271.: Gerissenes Pleuel mit Folgeschäden

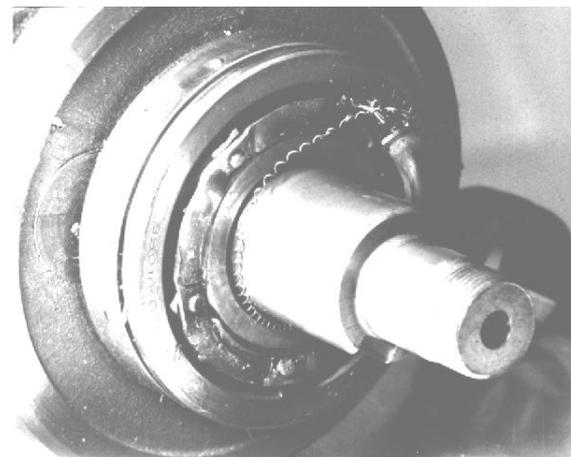
Bild 272.: Defektes Pleuellager

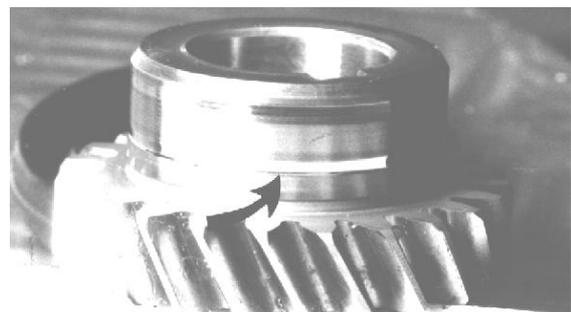
Das Alter einer gebrauchten Pleuwelle kann man, außer durch Überprüfung der zulässigen Spiele, am linken Pleuendumpf und am Pleuätrieb erkennen. Bei Laufleistungen ab 60.000 km sind meist die Pleuwellsimmerringe stark eingelaufen und haben entsprechende Riefen hinterlassen.

Bild 273.: Laufspuren am Pleuätrieb

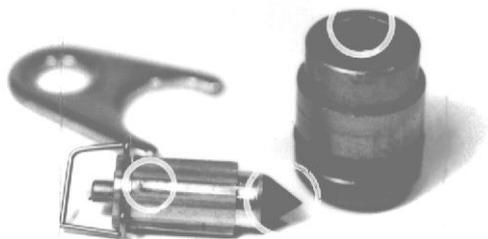
Bei sehr großen Laufleistungen über 70.000 km schlagen gelegentlich die **Nadelventile** aus. Sie lassen sich zwar leicht austauschen, sind aber sehr teuer (ca. 54 Mark/Stk.). Es

Bild 274.: Verschlissene Nadelventile

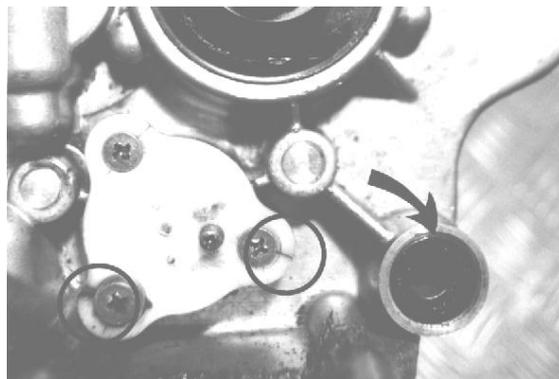
Die **Kunststoffabdeckung des Leerlaufschalters** reißt an den Verschraubungen oft ein. Eine Abdichtung des O-Rings mit Dirko schafft Abhilfe gegen das austretende Öl.

Bild 275.: Eingerissene Abdeckung am Leerlaufschalter und O-Ring Schaltwelle

Der **Simmerring der Schaltwelle** wird besonders gerne undicht, da die Welle nur ein Gleitlager im Gehäuse hat.

Mein Tip: Mit Dirko einen zweiten Dichtring vor den Ersten kleben. Die Kunststoffbuchse, die die Schaltwelle vor der Kette schützt, muß dann entsprechend ca. 4-5 mm gekürzt werden.

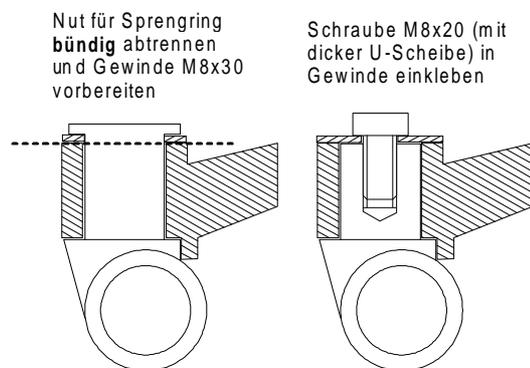
Meine Lösung: Man trenne das obere Ende der Welle bündig zum Kickstarter ab. In die Welle schneidet man nun ein Gewinde M8x20 und befestigt das Ganze mit einer Schraube (mit Loctite einkleben) und einer großen Karoseriescheibe. Durch die größere tragende Fläche schlägt diese Fixierung nicht so schnell aus. Der zweite Vorteil ist ein gewisses Reibmoment, das verhindert, daß der Kickstarter von alleine ausklappt.

Bild 276.: Kickstartermodifikation

Eine recht nervige Sache ist der **ausgeschlagene Kickstarter**, der durch Klappergeräusche und unerwünschtes, selbsttätiges Ausklappen auffällt. Ursache dafür sind die Vibrationen des Motors, die die Lagerung bzw. den Sicherungsring der Einspannung stark belasten.

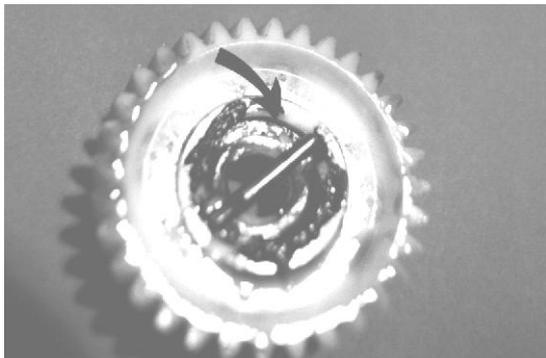
In gleichem Maß treten **Schäden am Antriebsrad** der Wasserpumpe auf. Dieses Kunststoffzahnrad treibt über einen quer sitzenden Stift die Welle an.

Bild 277.: Defektes Wasserpumpenantriebsrad

Wenn sich der Stift im Zahnrad einarbeitet, wird die Wasserpumpe nicht mehr angetrieben und man hat eine Thermosyphon-Kühlung. Das macht sich sehr schnell bemerkbar, denn die Wassertemperatur ist dann meist im roten Bereich.

Mit einem neuen Zahnrad ist die Sache aber schnell ausgestanden.

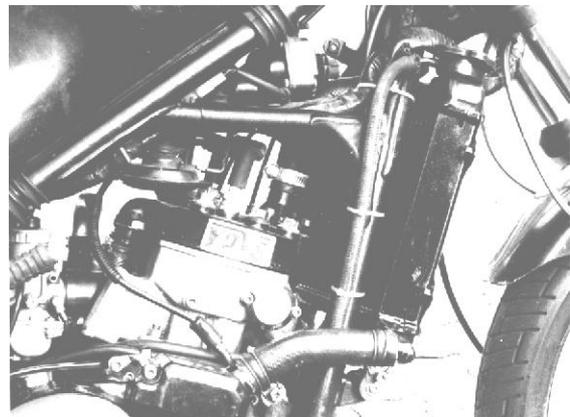
Ebenfalls ist es möglich, den Kühler der Vorgängermodelle RD 350 LC (4LO) zu verwenden, welcher dicker ist. Hier sind allerdings mittelprächtige Bastelarbeiten (Anschweißen der YPVS Haltetaschen) erforderlich.

Bild 278.: 31K mit LC-Kühler

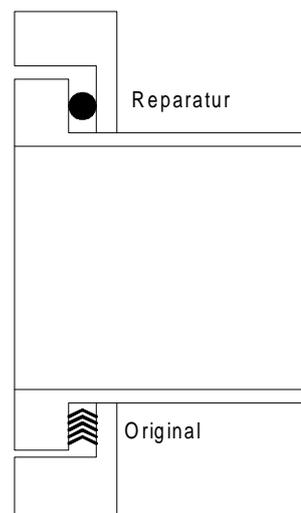
Der andere mögliche Grund ist die eingelegte Dichtung zwischen Krümmer und Gußflansch (nicht austauschbar). Diese zerbröselt mit der Zeit und drückt dann das Krümmerrohr nicht mehr stark genug an die Auspuffdichtung. Abhilfe schafft hier, nach dem Entfernen der Reste, ein eingelegter Drahring ( $\varnothing 3^{+0,5}$  mm, St-Schweißdraht, Al, Cu) passenden Durchmessers. Bei Alu oder Kupfer besteht die Gefahr, daß der Ring sich noch setzt, weshalb man auf Stahl ausweichen sollte.

Bild 279.: Krümmerflansch

Das liegt zum einen eventuell an einer plattgedrückten Auspuffdichtung. Bei Ersatz empfiehlt sich das (sündhaft teure) YAMAHA-Originalteil, da Auspuffdichtungen aus Dichtsätzen schon bei der ersten Demontage undicht werden. Die Original-Dichtung kann man bis zu zehnmal wiederverwenden.

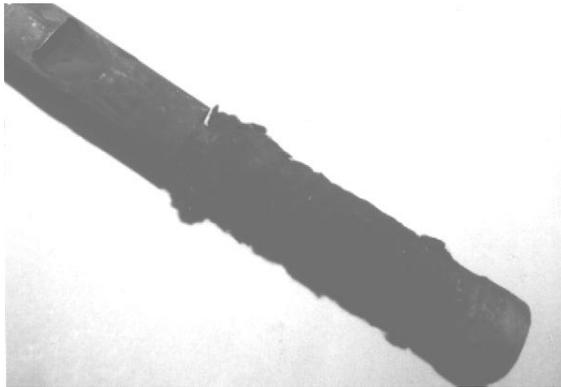
Bei den **31K-Auspuffanlagen** besteht die Möglichkeit, durch Einsatz von Glaswolle das Motorrad etwas leiser und drehmomentstärker zu bekommen.

Man muß nur den Schalldämpfer im dünnen, perforierten Teil fest mit Glaswolle umwickeln und das Ganze dann mit Draht straff

umwickeln. Der Durchmesser darf nicht größer sein, als der, der beiden anderen Enden.

Bild 280.: Schalldämpfer 31K

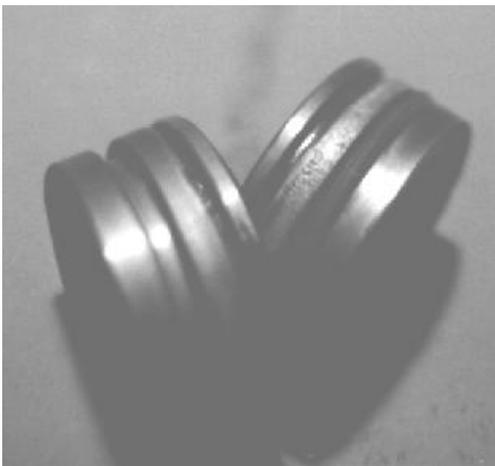
Der häufigste Schaden am Power-Valve-System sind **Undichtigkeiten zwischen den Zylindern**. Diese können, wenn nichts unternommen wird, sogar so weit gehen, daß neben extremem Ölgesabber auch Auspuffgeräusche durch die ausgeschlagenen Walzen dringen.

Undichte innere Walzenlagerungen treten z.T. schon nach 20.000 km auf, denn das halbmondförmige Sicherungsblech hält nicht sehr viel aus, und oft löst sich auch die M5-Schraube, die das Blech hält.

Bild 281.: Ausgeschlagene Buchsen

Abhilfe schafft das Einkleben der Buchsen mit Dirko und/oder die Verwendung von Buchsen mit Lasche aus einem Stück (Emil Schwarz, ca. 120,-).

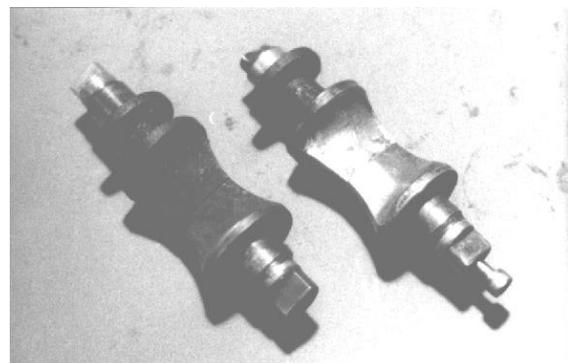
Genauso oft sind die Walzen durch **übermäßige Ölkohleablagerungen** defekt.

Bild 282.: Walze mit Ölkohleablagerungen und gereinigtes Exemplar

Als Unterwegs-Reparatur kann man, nach Abnehmen des Betätigungsrad am linken Zylinder, die Walzen mit einer Zange mehrmals hin und her drehen bis sie etwas leichter drehbar sind.

Man sollte dann aber, so bald als möglich, die Zylinder abnehmen und die angelagerte Ölkohle gründlich entfernen.

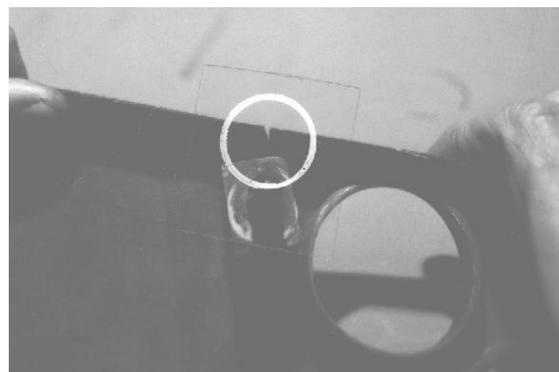
Bild 283.: Angerissener Seitendeckel

Die Seitendeckel der 31K leiden mit zunehmendem Alter an **Sprödigkeiten**, weshalb besonders der linke Deckel im Bereich der Öffnung für den Benzinhahn einreißt. Ebesno treten abgebrochene Stecknippel auf, was ein neues Teil erfordert.

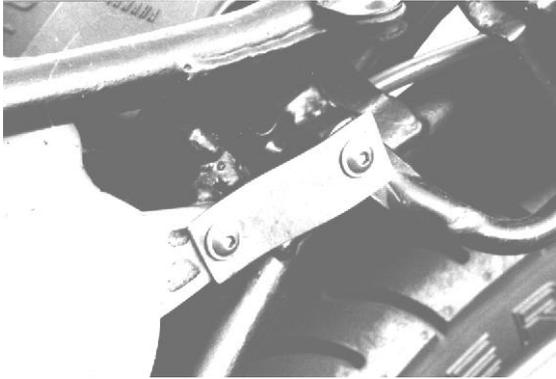
Ein Defekt, den ich bislang bei fast allen RD's bemerkt habe, ist die **abgerissene Haltelasche am Rahmen** für den Öltank.

Bild 284.: Haltelasche für den Öltank (Dauerfest repariert)

Wer sich nicht traut, sie wieder anzuschweißen, der kann sich eine Lasche aus Blech (V2A, Alu) biegen und diese am Rahmen verschrauben (M6).

Zur Vorbeugung eines neuerlichen Risses kann man diese zusätzliche Lasche auch nach dem Schweißen (oder sogar an einer intakten Lasche) anbringen.

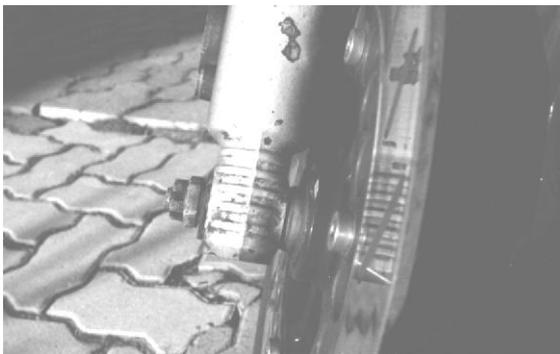
Die **Bremsscheiben** sind, je nach Fahrweise, z.T. schon bei ca. 50.000 km so stark eingelaufen, daß die Bremswirkung darunter leidet. In diesem Fall besorgt man sich einfach auf dem Teilemarkt (wo man spätestens jetzt Stammkunde ist) gebrauchte (ca. 70 Mark/Stk.) oder Austauschscheiben mit TÜV von Götz oder Brune. Diese Scheiben sind aus Grauguß und verbessern die Brmsleistung spürbar (Preis ca. 350,- / Statz incl. Bremsbeläge).

Bild 285.: Abgenutzte Bremsscheibe

Die Scheiben sind im Original auf der rechten Seite vorn und hinten baugleich (Kennzeichnung: ein großes R in einem Kreis). Die linke Scheibe trägt die Kennzeichnung L.

Beim Einbau der neuen Scheibe unbedingt Schrauben mit Schraubensicherung (Loctite) einkleben!
